# Gemeinde Berg

## Vorhabenbezogener Bebauungsplan "Bachstraße 10"

Datum: 11.08.2021

### Artenschutzrechtlicher Kurzbericht

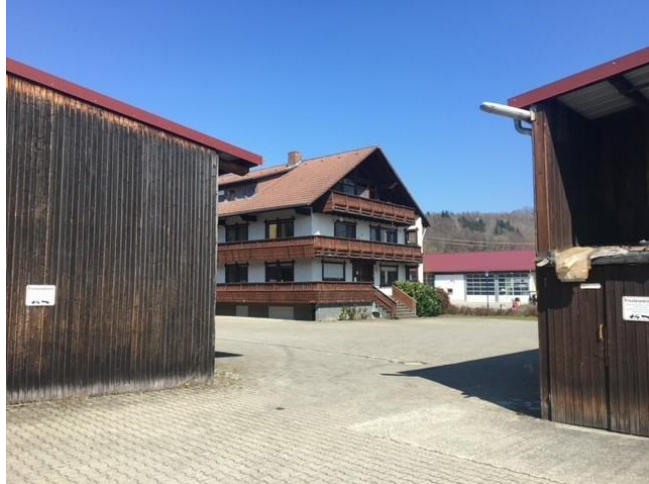
Blick von Südosten nach Nordwesten. Links im Bild das südliche Gebäude, rechts das östliche und im Hintergrund das nördliche Gebäude.

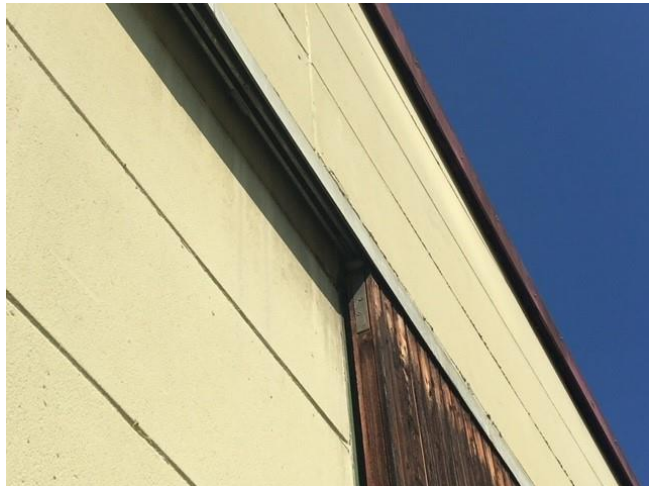
- 5.3 Das Gebäude im Süden weist keine Einflugöffnungen auf. An der Ostfassade besteht eine Blechverschalung, welche einen relativ großen Abstand zur Fassade aufweist (> 5 cm). Kotspuren bzw. Fledermäuse wurden bei den Kontrollen an drei Terminen nicht gefunden. Es gelangen auch keine weiteren Hinweise auf geschützte Arten im Inneren bzw. an den Fassaden dieses Gebäudes.

Attika an der Ostseite des südlichen Gebäudes. Der Abstand zur Fassade ist mit rund 5 cm relativ groß. Nachweise von Fledermäusen gelangen nicht.

Wünschenswert wäre, um die verlorengehenden Spalten an den Attikabereichen zu kompensieren und zukünftig für Fledermäuse Quartiermöglichkeiten zu schaffen, vorsorglich in die Neubauten Fledermauskästen in die Fassaden zu integrieren (z.B. Fa. Hasselfeldt, "Fledermaus-Fassadenkasten Unterputz mit Blende")

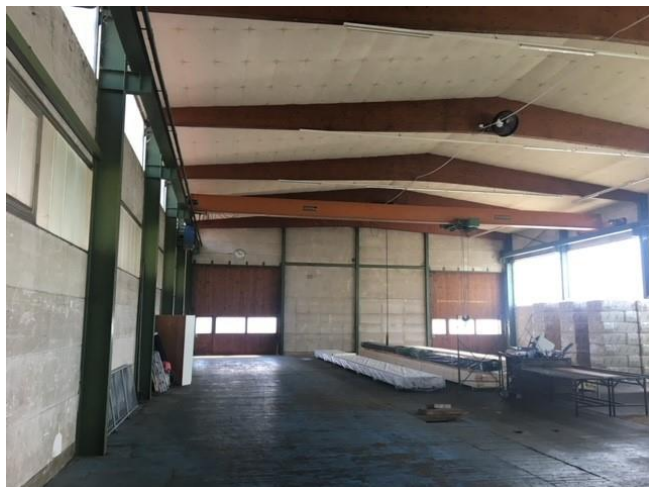
Blick in das südliche Gebäude.

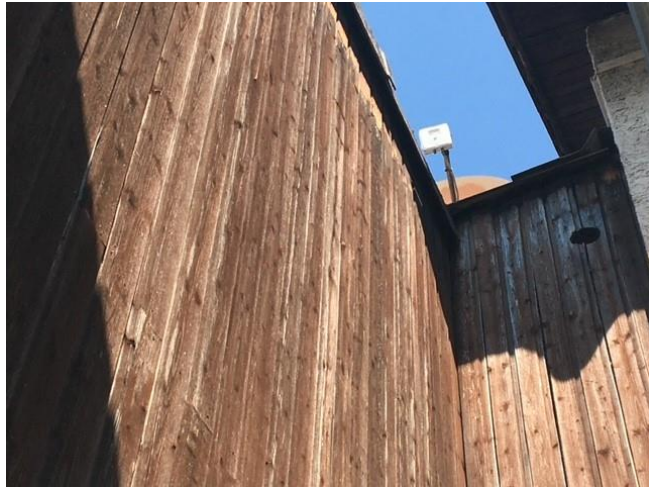
Attika zwischen dem westlichen und nördlichen Gebäude.

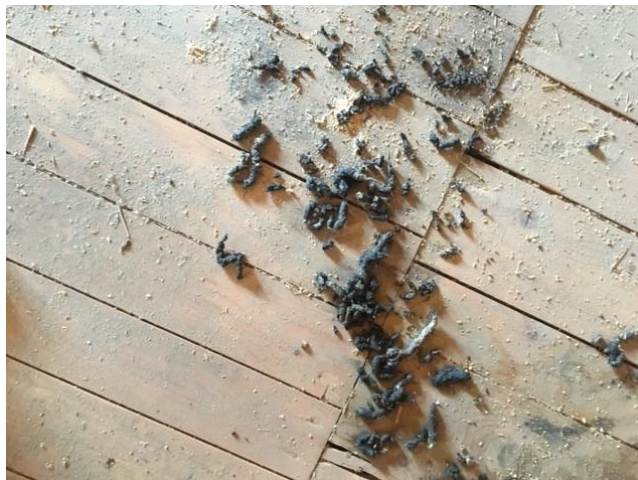
- 5.2 Am Gebäude im Westen des Plangebietes konnten keine Nachweise geschützter Arten festgestellt werden. Im Inneren fand sich an mehreren Stellen Marderkot, so dass eine Nutzung durch Vögel oder Fledermäuse sehr unwahrscheinlich erscheint. Eine Hauskatze ruht regelmäßig auf dem Dach, was eine Besiedlung durch Vögel und Fledermäuse ebenfalls unwahrscheinlich macht. An der nordöstlichen Ecke des Gebäudes besteht eine kleinflächige Blechverschalung an der Fassade, die prinzipiell für Fledermäuse geeignet erscheint. Dort wurden jedoch weder Fledermäuse noch Kotspuren gefunden. Auch im Rahmen der Fledermaus-Ausflugskontrollen, in welche das Gebäude einbezogen wurde, gelangen keine Hinweise auf Quartiere.

Marderkot im westlichen Gebäude.

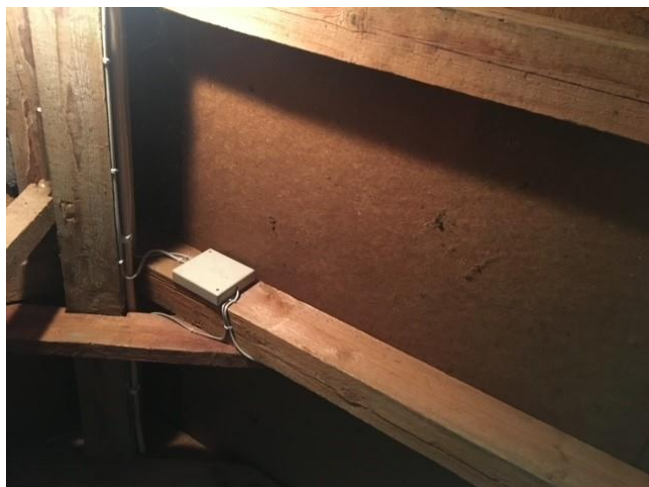
Der Dachstuhl dieses Gebäudes ist ausgebaut und konnte nicht abschließend begutachtet werden. Die zweimalige Ausflugskontrolle an diesem Gebäude erbrachte keine Nachweise von Fledermausquartieren. Überfliegend und entlang des Krummbachs wurden einzelne Zwergfledermäuse festgestellt, welche das Areal von Westen her anfliegen. Quartiere sind in der dortigen Bestandsbebauung anzunehmen.

Der Dachstuhl des Wohnhauses ist gänzlich ausgebaut.

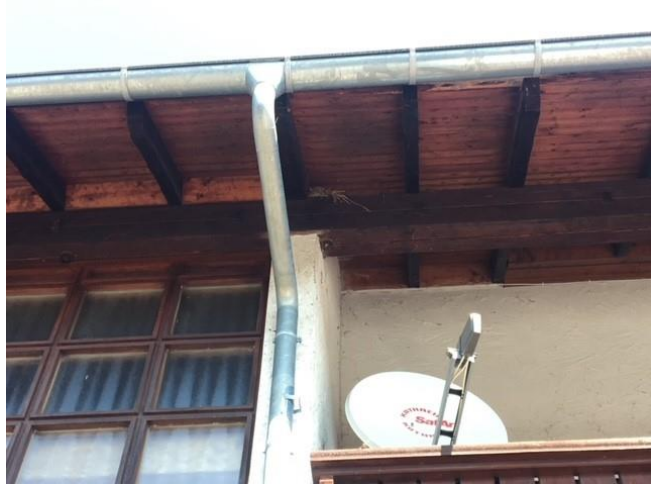
- 5.1 Am nördlichen Gebäude besteht südseitig ein Nischenbrüternest, welches zum Zeitpunkt der Begehung nicht besetzt war. Da ein Hausrotschwanz revieranzeigend auf dem Dachfirst zu beobachten war, ist davon auszugehen, dass dort ein Brutvorkommen besteht. Der verlorengelungene Neststandort ist zu kompensieren (s. Maßnahmen)

Nischenbrüter-Nest auf einem Dachbalken am Wohnhaus.

Als Ersatz für den Wegfall der dokumentierten Niststätte des Nischenbrüters (vermutlich Hausrotschwanz) sind an den Neubauten mindestens drei Nischenbrüterkästen anzubringen oder in die Fassaden zu integrieren (z.B. Fa. Schwegler, Fassaden-Einbaukasten 1HE). Die Kastenstandorte sollten eine Mindesthöhe von 3 m sowie eine Ostexposition aufweisen. Gut geeignet sind auch Bereiche unter Dachvorsprüngen, in Carports etc.

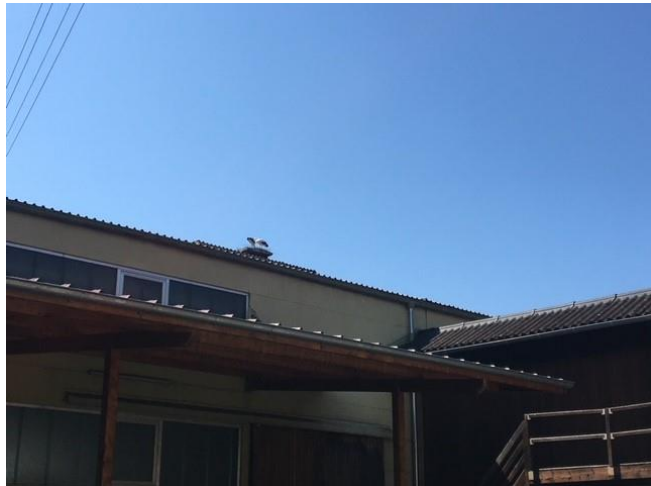
Im Westteil dieses Gebäudes besteht der Weißstorchhorst. Im Jahr 2021 war ein Paar anwesend, nächtigte auf dem Horst, jedoch erfolgte keine Brut. Gemäß Aussagen von Frau Reinhardt ist das Vorkommen bereits längere Zeit bekannt, wenngleich bereits 2020 ebenfalls keine erfolgreiche Brut stattfand. Aufgrund der regelmäßigen Nutzung des Horstes durch das Paar, beobachtete Nestbauaktivitäten und das Nächtigen beider Individuen ist von einer Fortpflanzungs- und Ruhestätte gemäß § 44 Abs. 1 Nr. 3 BNatSchG auszugehen, welche durch den

Abriss des Gebäudes verloren geht. Um das Eintreten von Verbotstatbeständen gemäß des Artenschutzrechtes zu vermeiden, sind Vermeidungs- und Ersatzmaßnahmen umzusetzen (s.u.).

Weißstorchhorst im Südwesten des Plangebietes.

- 6.3 Der Abriss der Bestandsgebäude ist zwischen Oktober und spätestens Mitte Februar umzusetzen, um Konflikte mit am Gebäude brütenden Vögeln (v.a. Weißstorch) zu vermeiden.

- 8.1 Auf dem östlich des Plangebiets befindlichen Grundstück (Flurnummer 582/1) ist als CEF-Maßnahme ein künstlicher Weißstorch-Horst auf einem Mast zu errichten. Insgesamt muss eine Gesamthöhe von mindestens 12 m erreicht werden und es ist auf einen freien Anflug, insbesondere von Osten her zu achten. Das Grundstück eignet sich prinzipiell für die Anlage eines Storchmasten, da die betroffenen Altvögel direkten Blick zu den nachweis-

lich regelmäßig genutzten Nahrungshabitaten südlich des Standortes haben. Dies wird sich positiv auf die Akzeptanz der Nisthilfe auswirken. Allgemein ist von einer hohen Wirkungsprognose der Maßnahme auszugehen, da in der Region zahlreiche Weißstorch-Bruten auf Masten mit Kunstnestern bestehen.

8.2 Die Ersatzmaßnahme ist vor dem Eingriff funktionsfähig umzusetzen. Die Funktionsfähigkeit ist von einer Fachperson festzustellen und zu dokumentieren. Die Dokumentation ist der Unteren Naturschutzbehörde zukommen zu lassen. Es ist empfehlenswert, die Konstruktion des Kunsthorstes mit der Storchenbeauftragten abzustimmen.
